女川原発を再稼働させてはならない、これだけの理由

- 東日本の被災地の被災原発であること
- 極めて旧式の沸騰水型原発であること

多々良 哲

2024/09/22

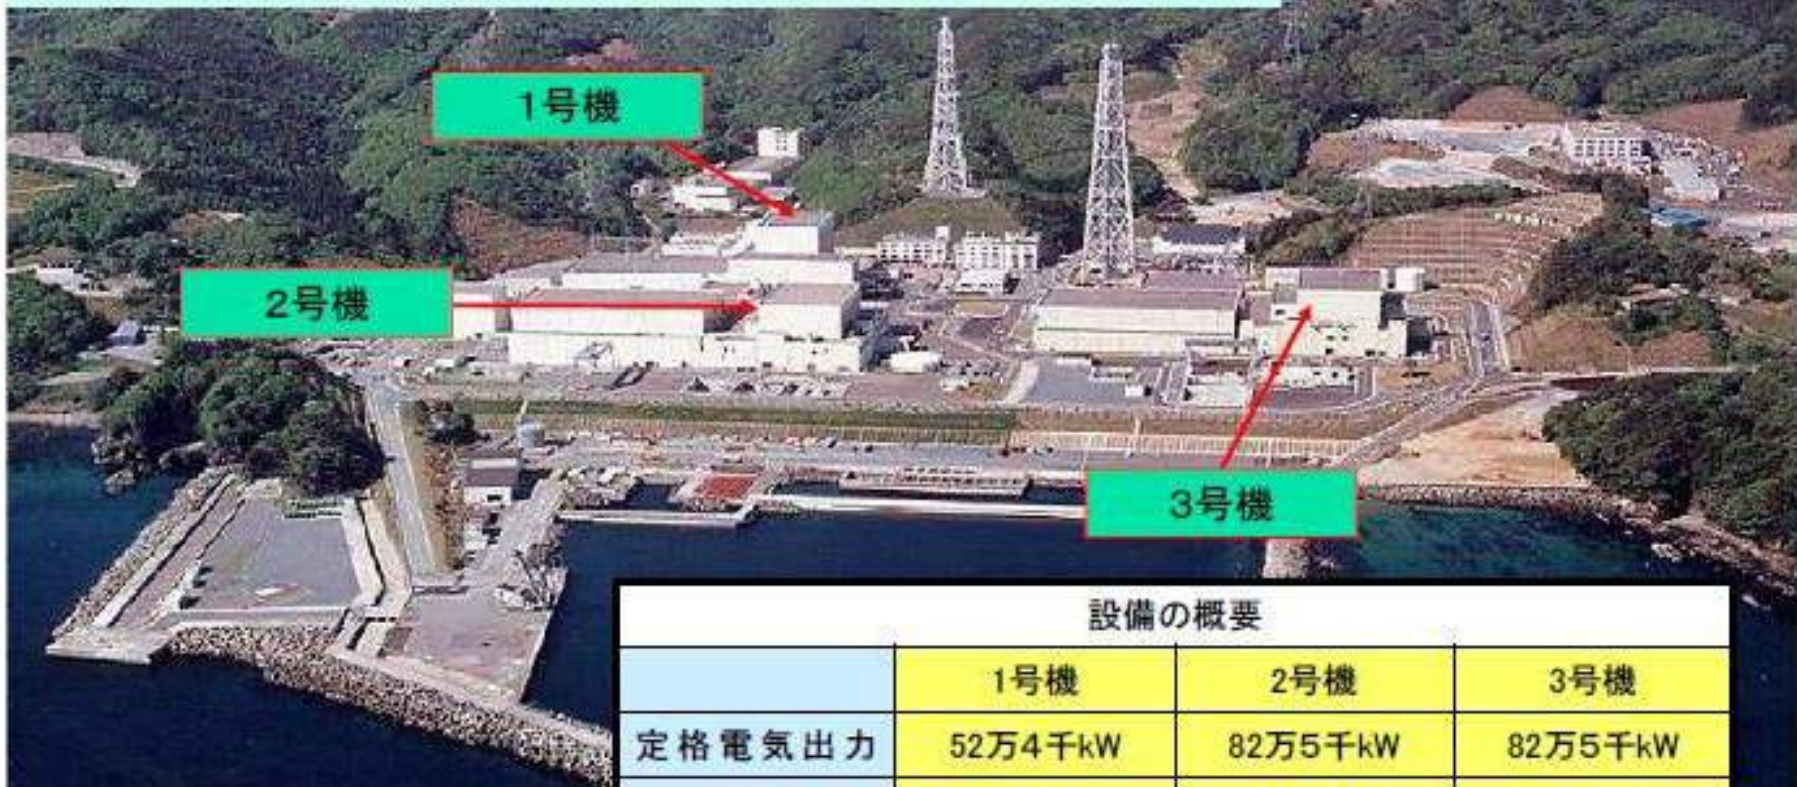
1.1 女川原子力発電所の概要

- ◆女川原子力発電所は、宮城県牡鹿半島のほぼ中央東部に位置する。
- ◆敷地は三方を山に囲まれ、形状は海岸線に直径を持つほぼ半円状の形状である。
- ◆敷地の広さは約173万㎡である。

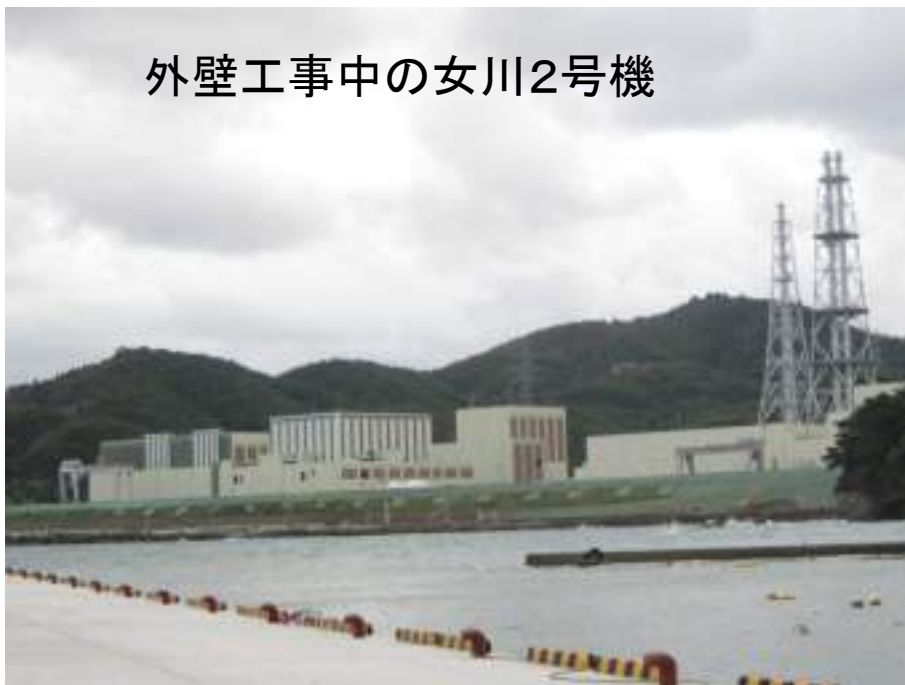
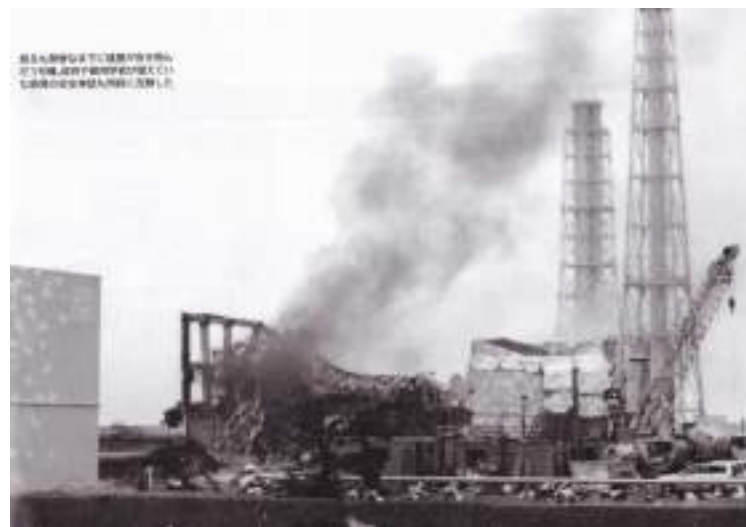
3・11その時女川原発は 大事故に「紙一重」

外壁工事中の女川2号機

見るも無残に爆発した福島第一
原発3号機。

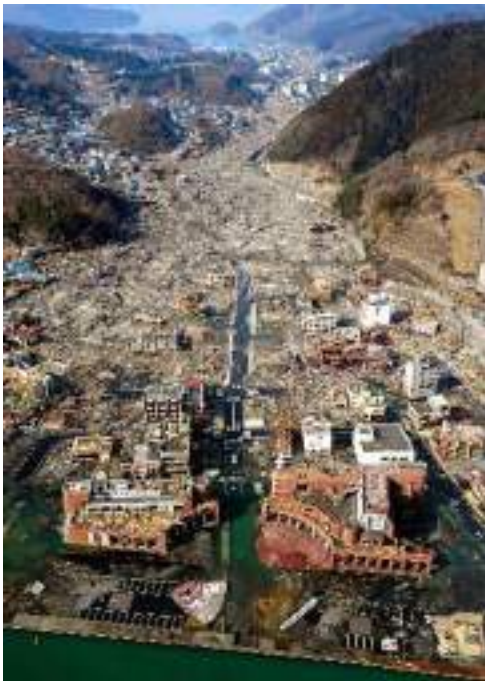
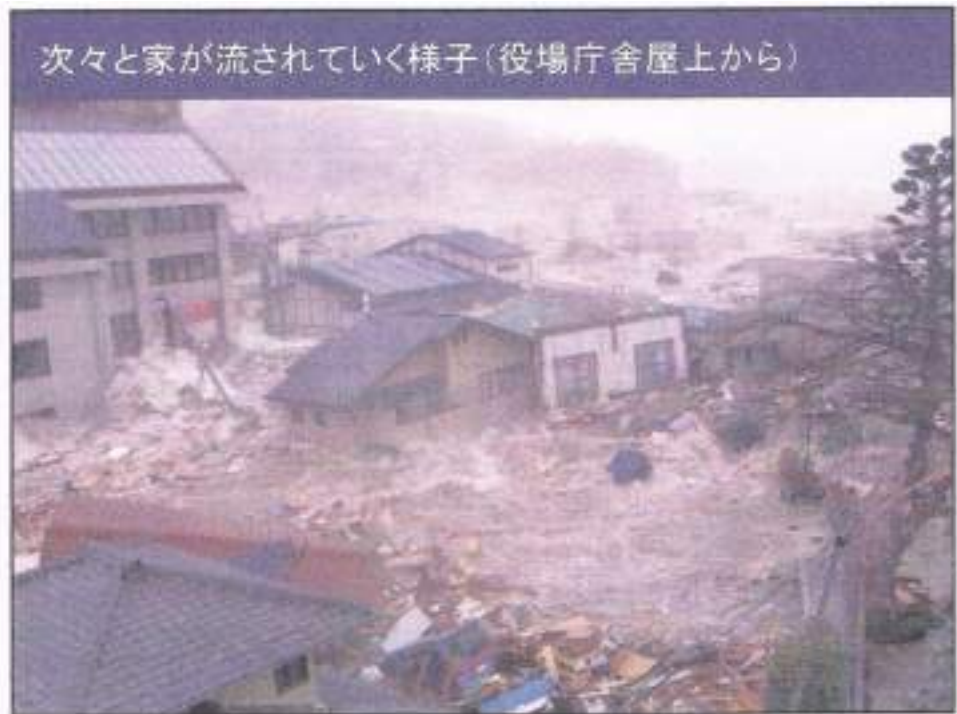
女川を襲った津波は18m以上

町の3分の2の世帯、2400世帯が流されました。
死者行方不明 827人 一瞬にして全てを失う悲劇

女川原発には13メートルの津波

原発の敷地の高さ、14.8m。地盤沈下1m 敷地の高さ13.8m
あとわずか80cmの差で助かったということ。まさに「紙一重」
ちなみに、福島第一原発を襲った津波は約15mでした。

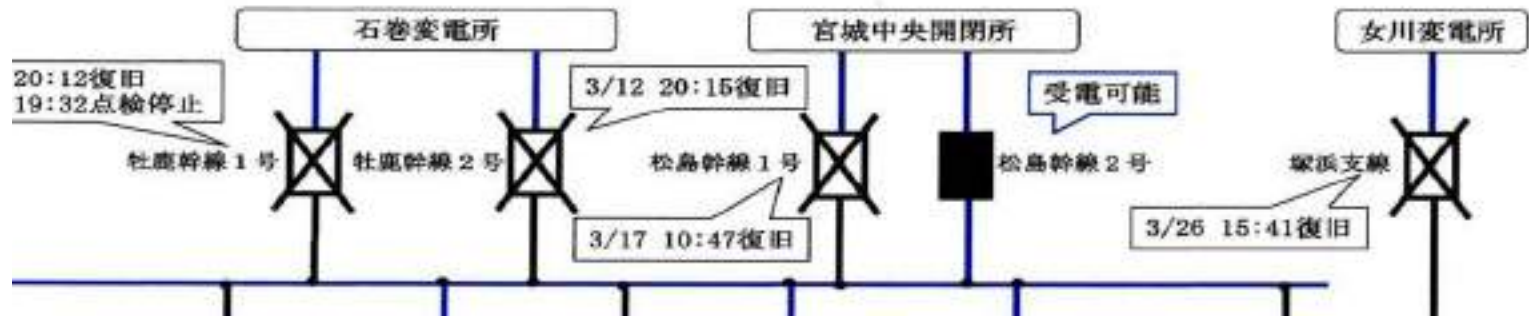
3・11 5系統のうち4系統は× 1系統だけが使用できた
 4・7の余震 4系統のうち3系統は× 1系統だけが使用できた
 しかし、生き残った1系統は別別。つまり無傷の外部電源はひとつもなかった

牡鹿幹線1号	牡鹿幹線2号	松島幹線1号	松島幹線2号	塚浜支線	備考
発生前	×	○	○	○	○	牡鹿幹線1号：点検中
発生直後	×	×	○	×	×	
現在	○	○	○	○	○

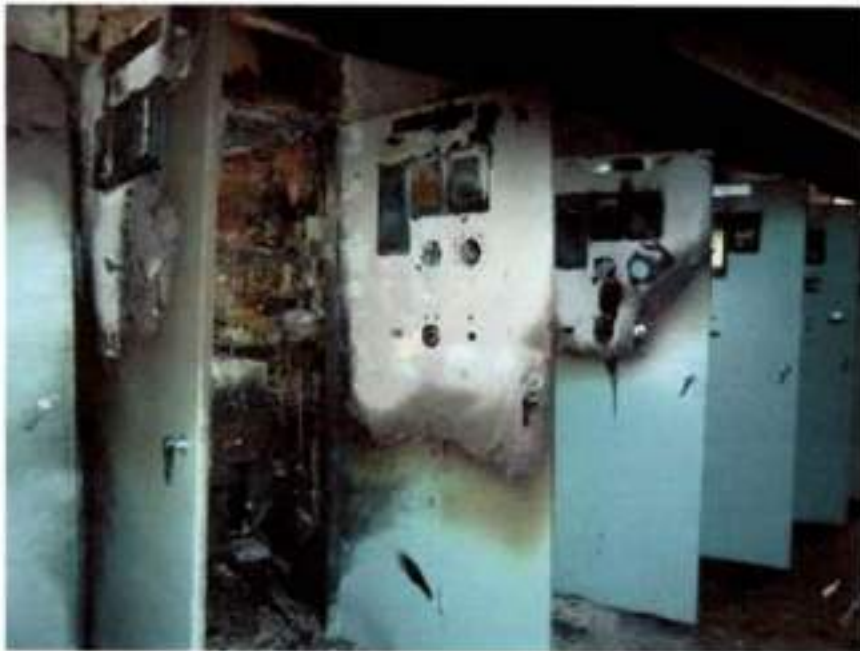
高压電源盤 現場写真

3・11 1号機で火災発生

- 午後2時46分 地震発生
- 午後2時57分 1号機火災報知器動作
- 午後3時30分 発煙確認
- 午後5時15分 現場確認のためスポット排煙装置設置
- 午後7時43分 タービン建屋地下1階高压電源盤が火災発生個所と特定
- 午後8時23分 粉末消火器による消火
- 午後10時55分 消火確認

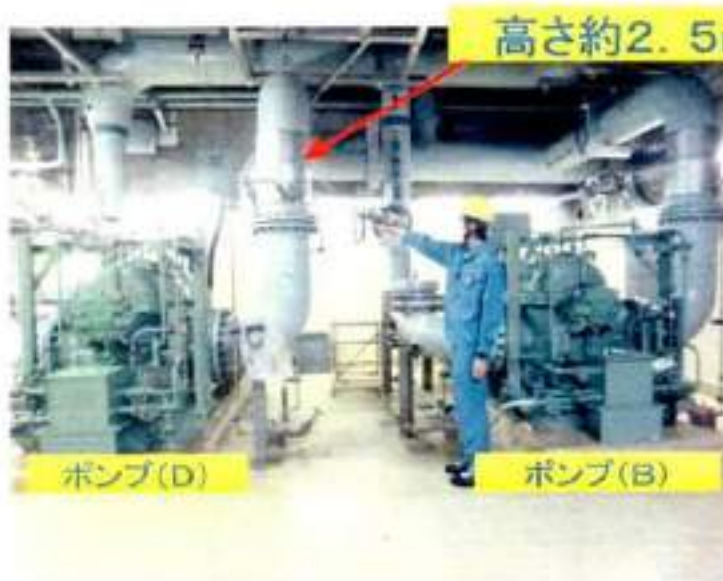
原子炉補機冷却水B系ポンプ室

海水の量は1900ト、高さ2.5mに及ぶ
原子炉熱交換器2台、ポンプ室水没
水没免れたA系統の熱交換器で辛うじて冷却
片肺飛行の状態でした

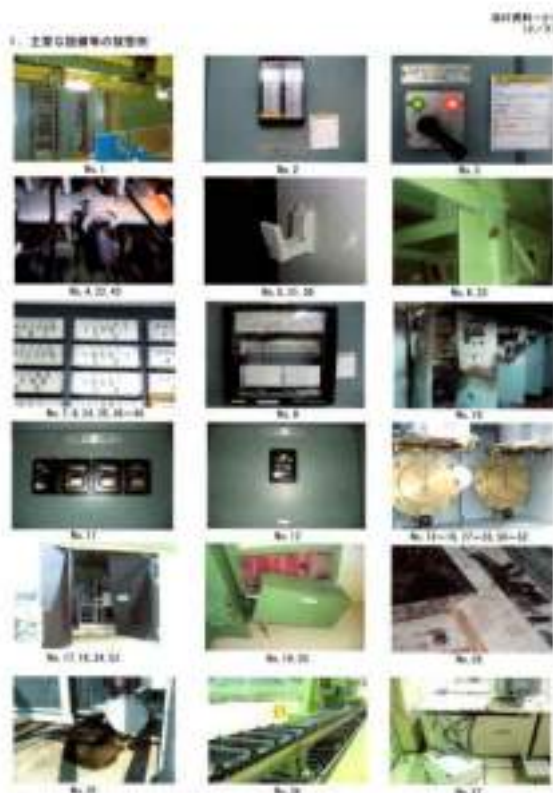
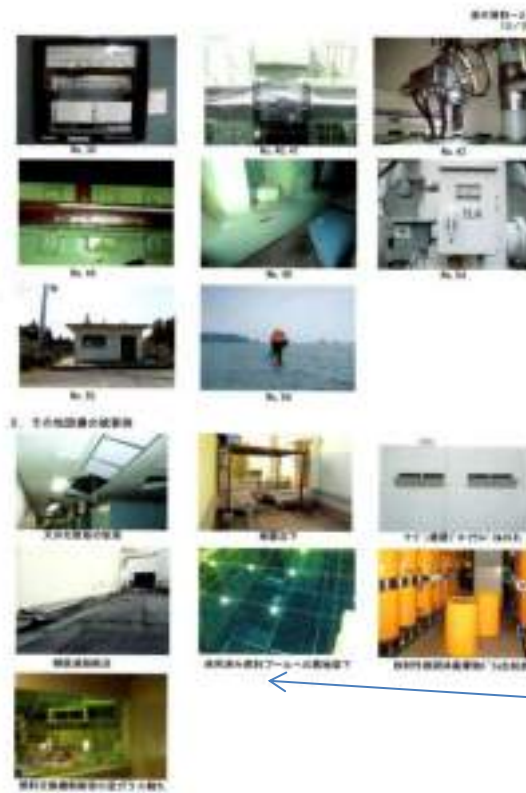
タービン建屋ブロードアパネル外れ

使用済み燃料プールに異物落下

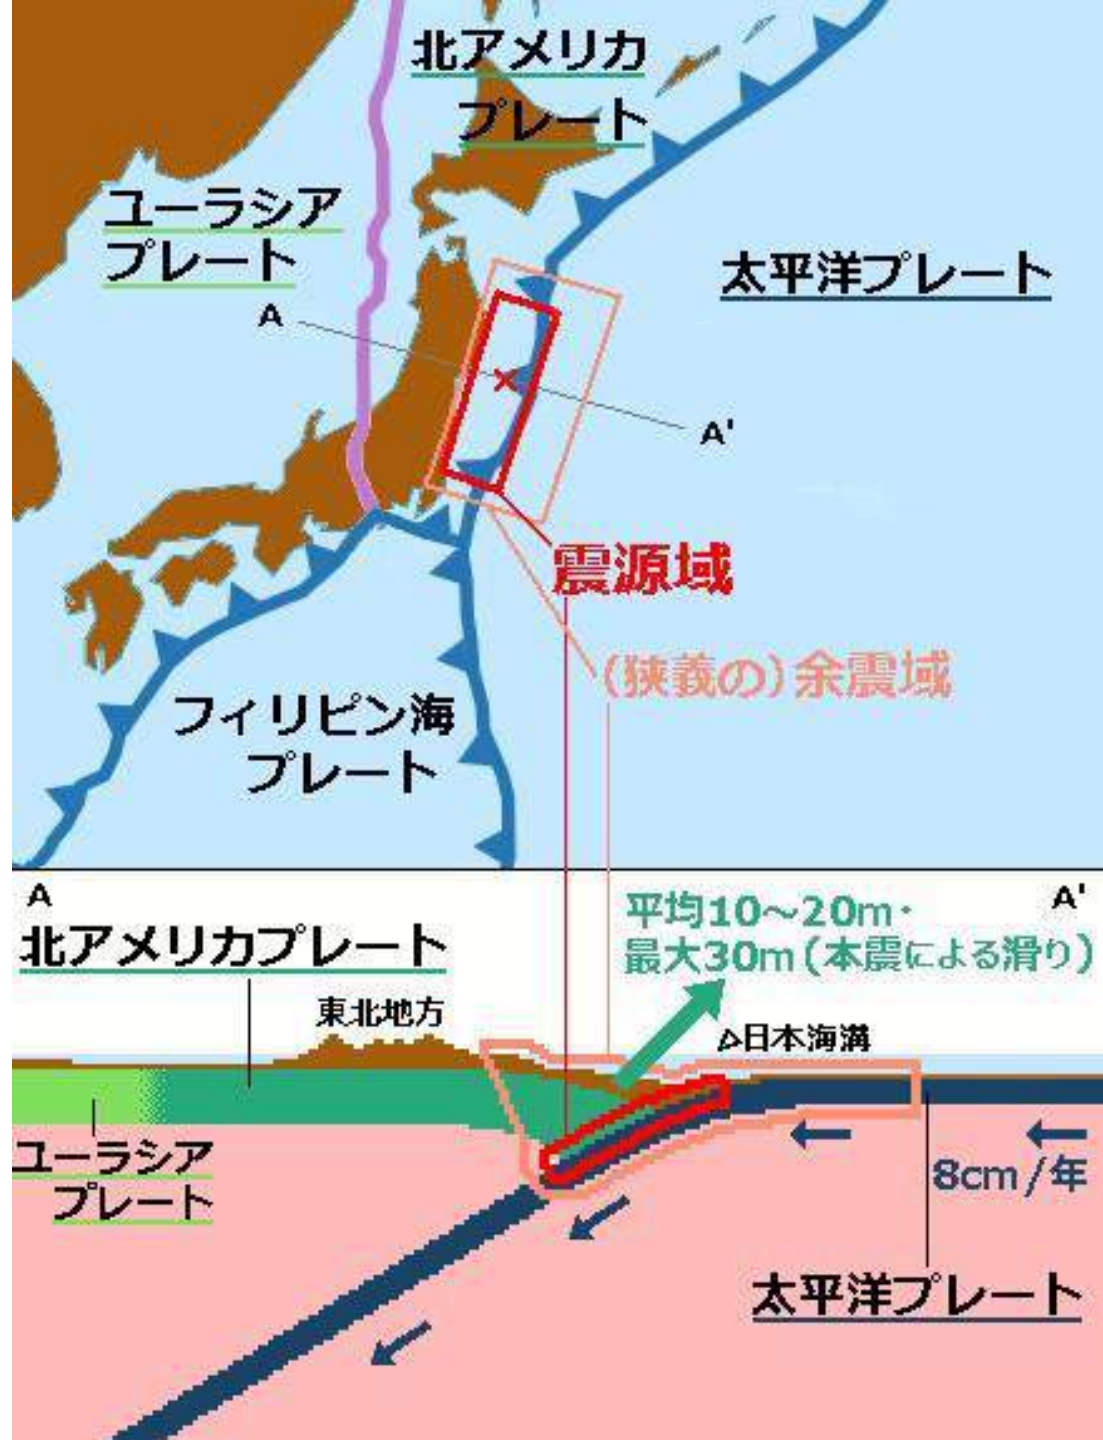
- 巨大震源域（プレート境界）の縁に立地しており、過去3度も想定を上回る地震動に見舞われ、そのつど基準地震動の引き上げが行われてきた女川原発。
- 現在の基準地震動1000ガルに耐えられる保証はないし、1000ガルを超える地震が来ない保証もない。

Wikipedia「東北地方太平洋沖地震および津波のメカニズム」より

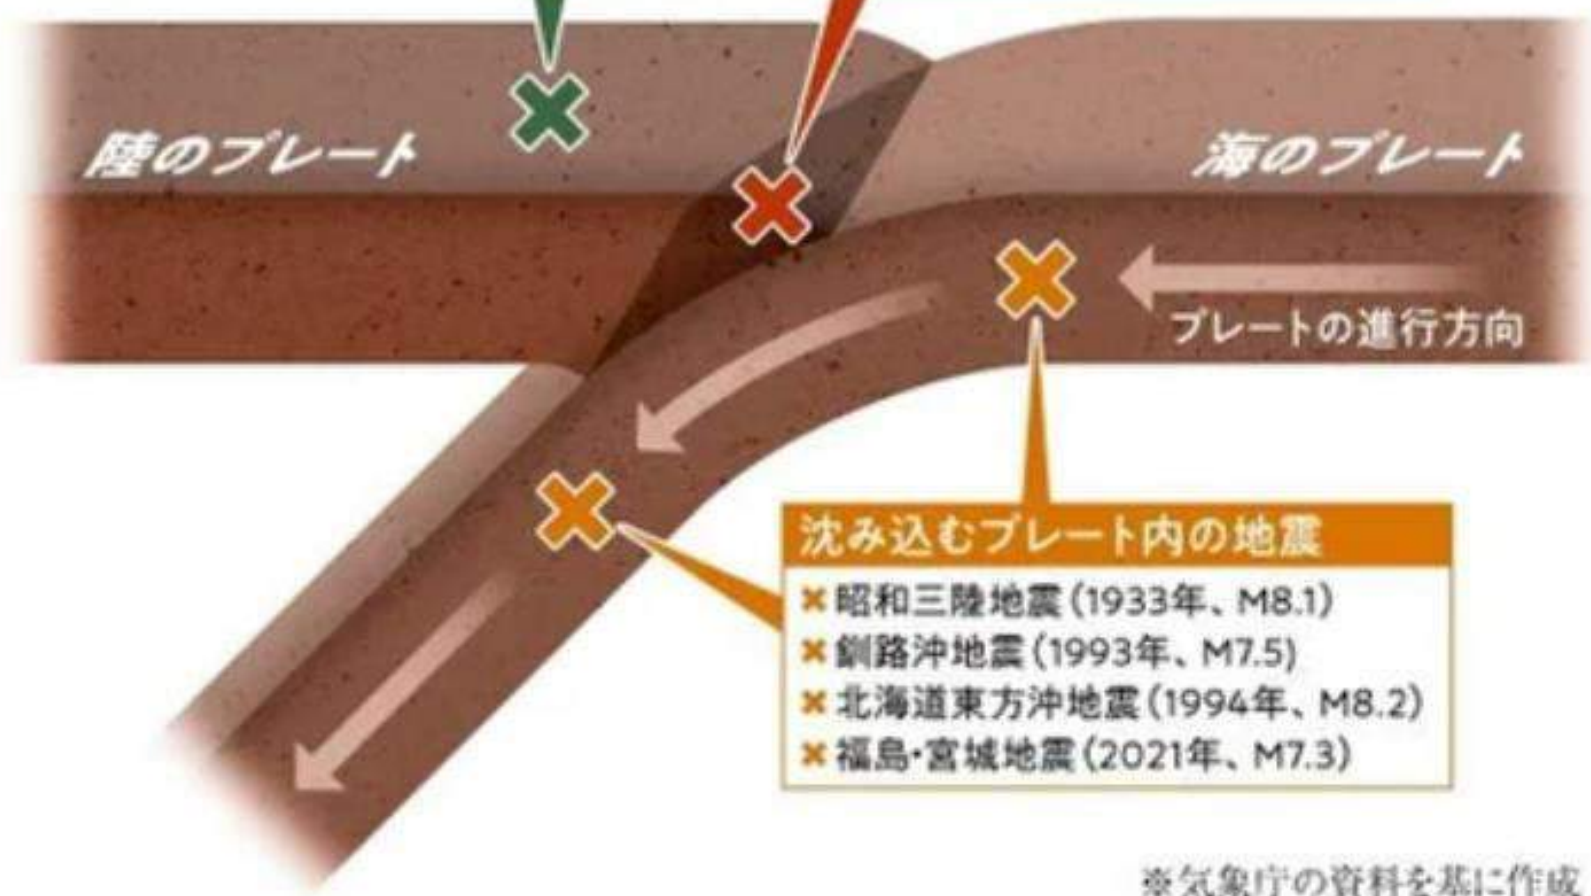
プレート境界の地震

- × 関東大震災 (1923年、M7.9)
- × 昭和東南海地震 (1944年、M7.9)
- × 昭和南海地震 (1946年、M8.0)
- × 東日本大震災 (2011年、M9.0)

沈み込むプレート内の地震

- × 昭和三陸地震 (1933年、M8.1)
- × 釧路沖地震 (1993年、M7.5)
- × 北海道東方沖地震 (1994年、M8.2)
- × 福島・宮城地震 (2021年、M7.3)

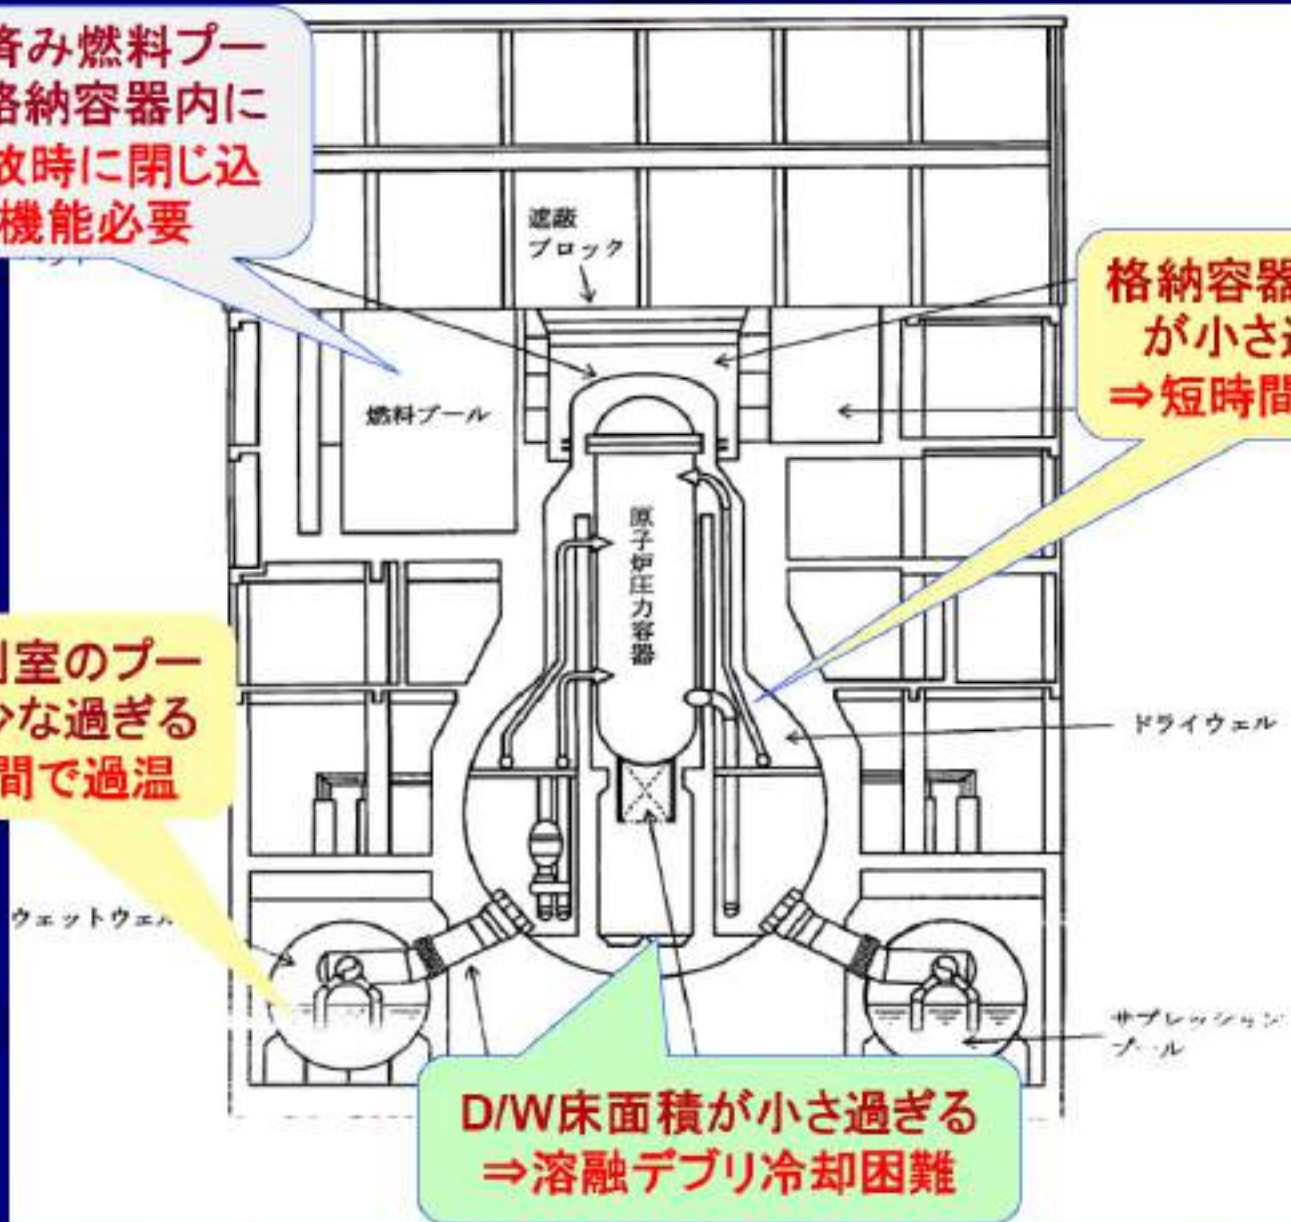
使用済み燃料プールは格納容器内に
⇒事故時に閉じ込め機能必要

格納容器の容積が小さ過ぎる
⇒短時間で過圧

圧力抑制室のプール水が少な過ぎる
⇒短時間で過温

D/W床面積が小さ過ぎる
⇒溶融デブリ冷却困難

- ◆福島事故からみて、格納容器の空間容積が小さ過ぎるため、短時間で過圧してしまった。
早期にベントが必要になった。
- ◆圧力抑制プール(w/wプール)水の量が少なすぎるため、核反応を停止後、原子炉の熱で早期に過温してトップフランジや機器ハッチのガスケットが劣化してしまい、水素等が漏れた。
- ◆BWR(沸騰水型)の圧力抑制プールが機能喪失したか可能性がある。この機能喪失は致命的であるから、FTA等を用いて徹底的な対策をせねばBWRは運用すべきではない。

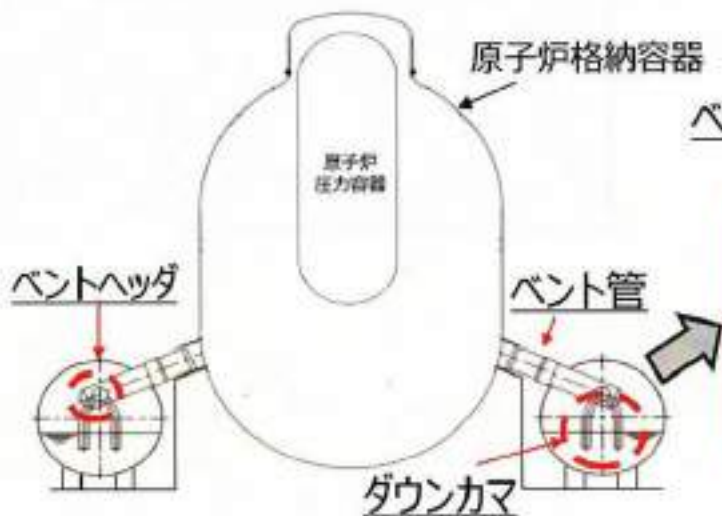
原子炉格納容器全体図

○当該工事は、基準地震動に対する耐震性を確保する観点などから、圧力抑制室本体や内部の構造物(ベントヘッダ、ダウンカマなど)に対して、新たに補強部材を追加することで耐震性の向上を図るもの。

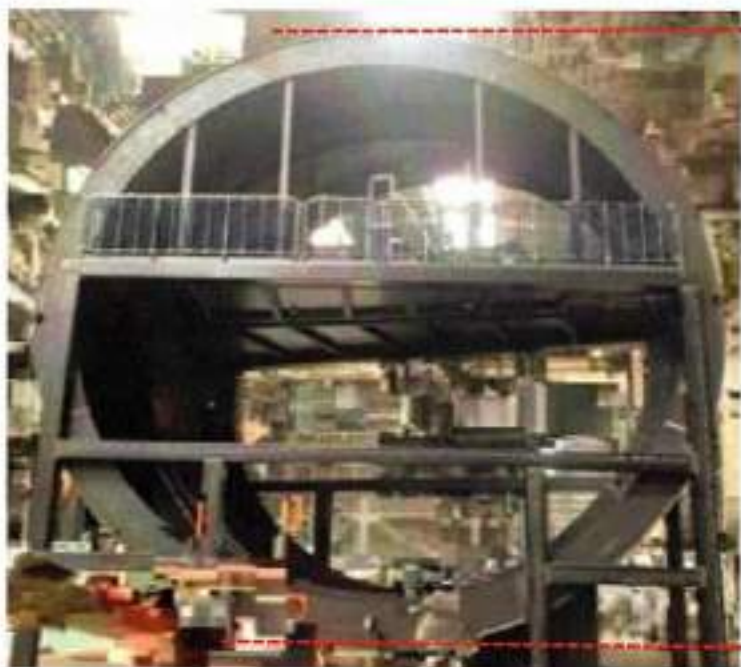
圧力抑制室の実機模型

○圧力抑制室内部の構造物に対する耐震補強工事の実施にあたっては、これまでに経験のない工事となることから、実機模型を作成し、工事工法・工程を検討してきたところ。

直径
(約10m)

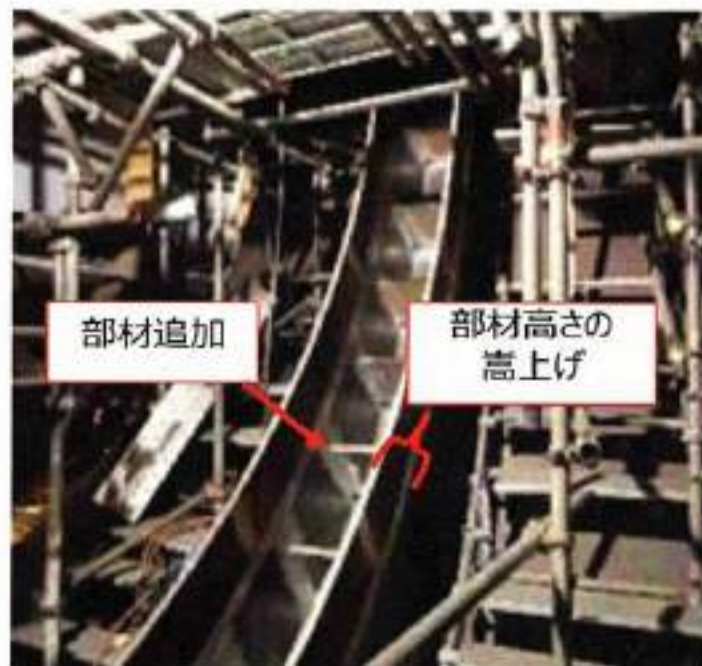
耐震補強工事イメージ

補強のため
少なとむ16ヶ所

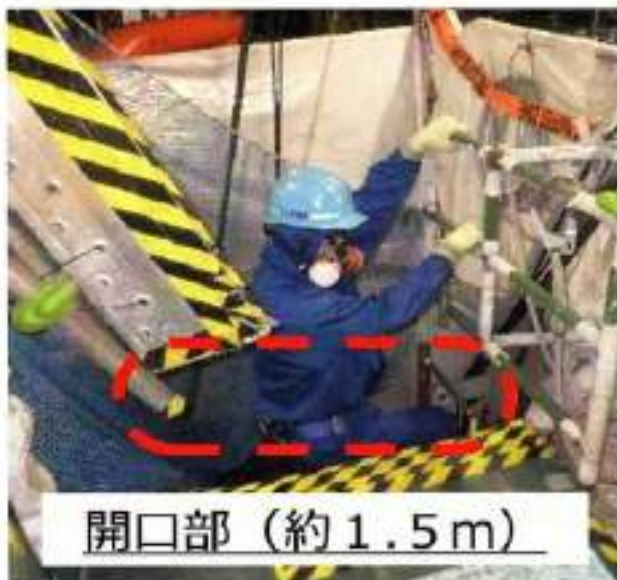
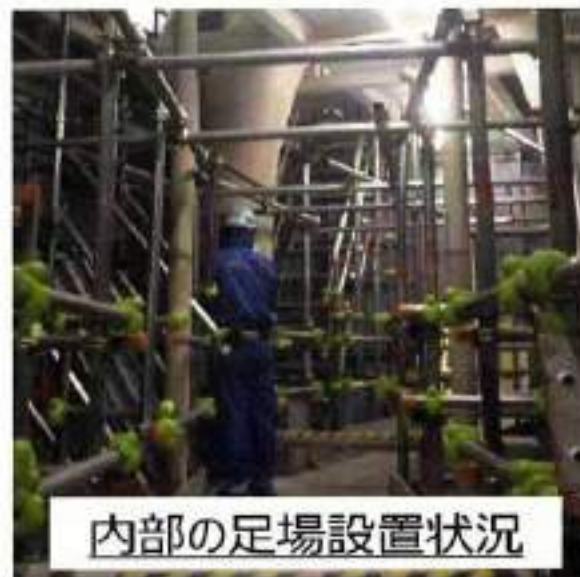
圧力抑制室開口部と内部の足場設置状況

- 直径約1.5mの開口部(2箇所のみ)からの内部へのアクセスや、構造物が入り組む内部(直径約10m)での足場の設置が必要となり、狭隘な場所で複数の工事を並行して実施していくことから、当該工事の完了時期について、2023年11月と評価。
- 放射線管理区域内における溶接作業等が中心となることから、労働環境に十分配慮しながら、安全確保を大前提とした工事計画としている。

開口部 (約 1.5 m)

内部の足場設置状況

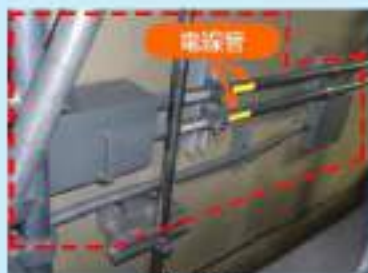
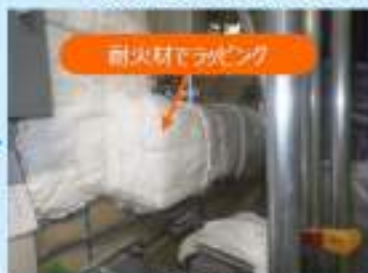
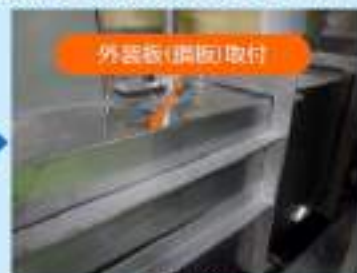
- 女川原子力発電所2号機（以下、「女川2号機」）で実施している「火災防護対策工事」は、発電所内で万一火災が発生した場合に、火災発生箇所と同一の区画にある設備や電線管が損傷しないよう、断熱材などの耐火材でラッピングするとともに、ラッピングによる重量の増加を踏まえ、必要に応じて耐震補強を行うもの。

施工前

施工中

施工後

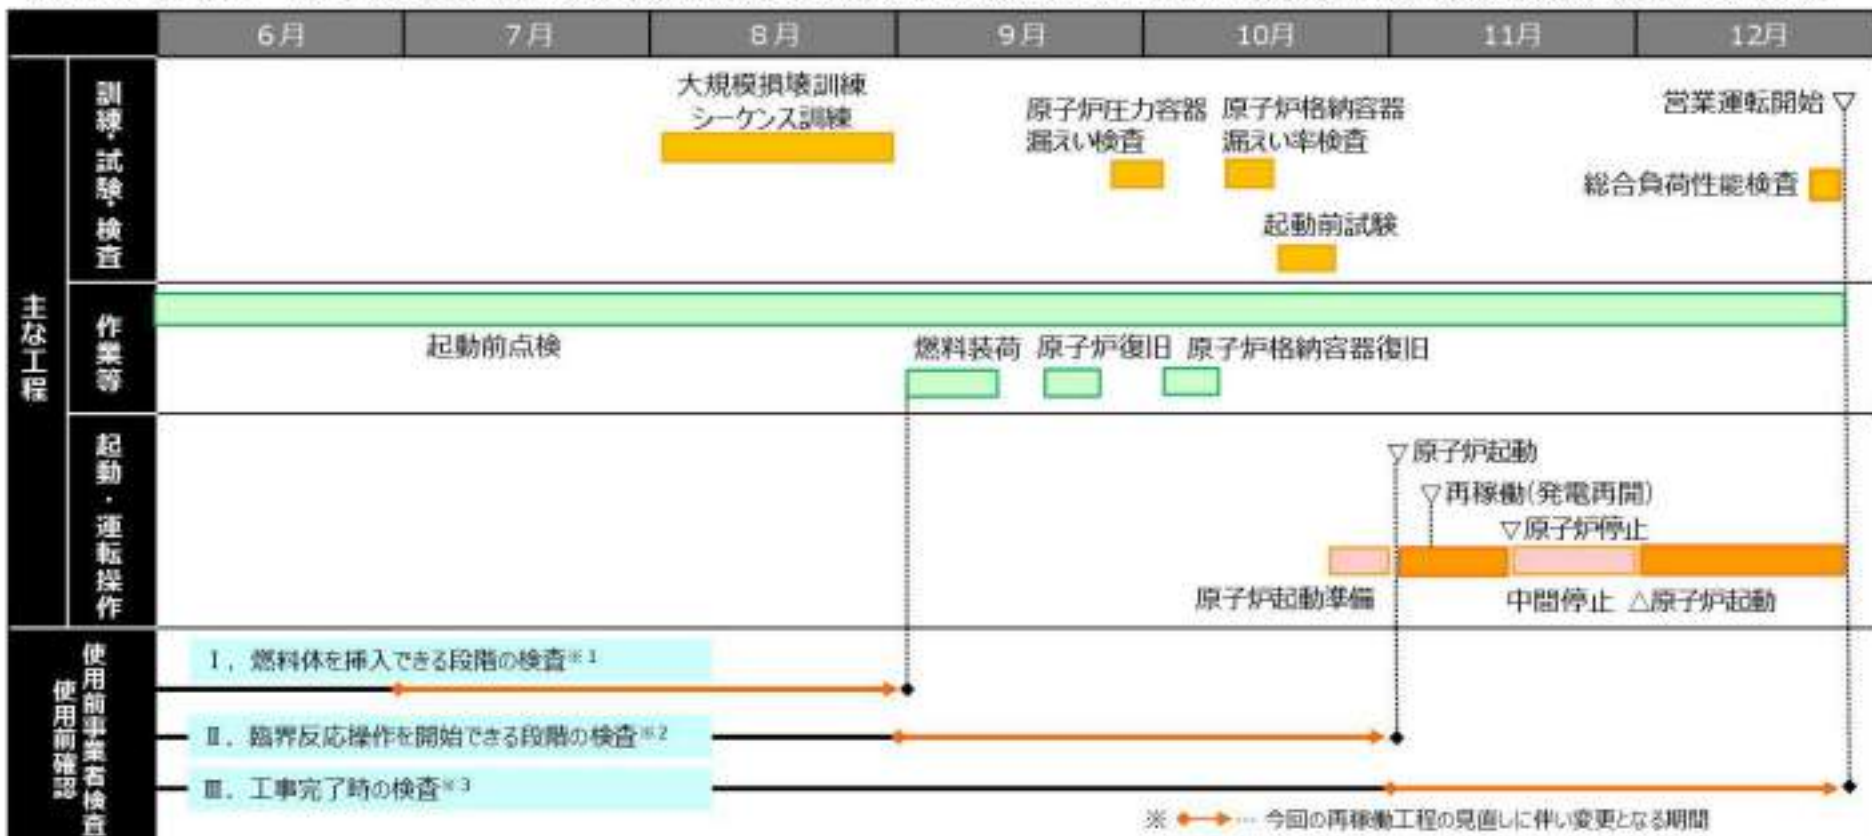
【再稼働工程（イメージ）】 ※再稼働工程における各種検査・試験や作業等においては、必要に応じ立ち止りながら確認を進め、安全確保を最優先に取り組んでまいります。

※1 「Ⅰ」の検査終了後に、原子炉に燃料体を挿入（燃料装荷）する。

※2 「Ⅱ」の検査終了後に原子炉起動操作を行い、その後、発電機を並列し発電を開始（再稼働）する。

※3 「Ⅲ」の検査終了後に、営業運転開始となる。

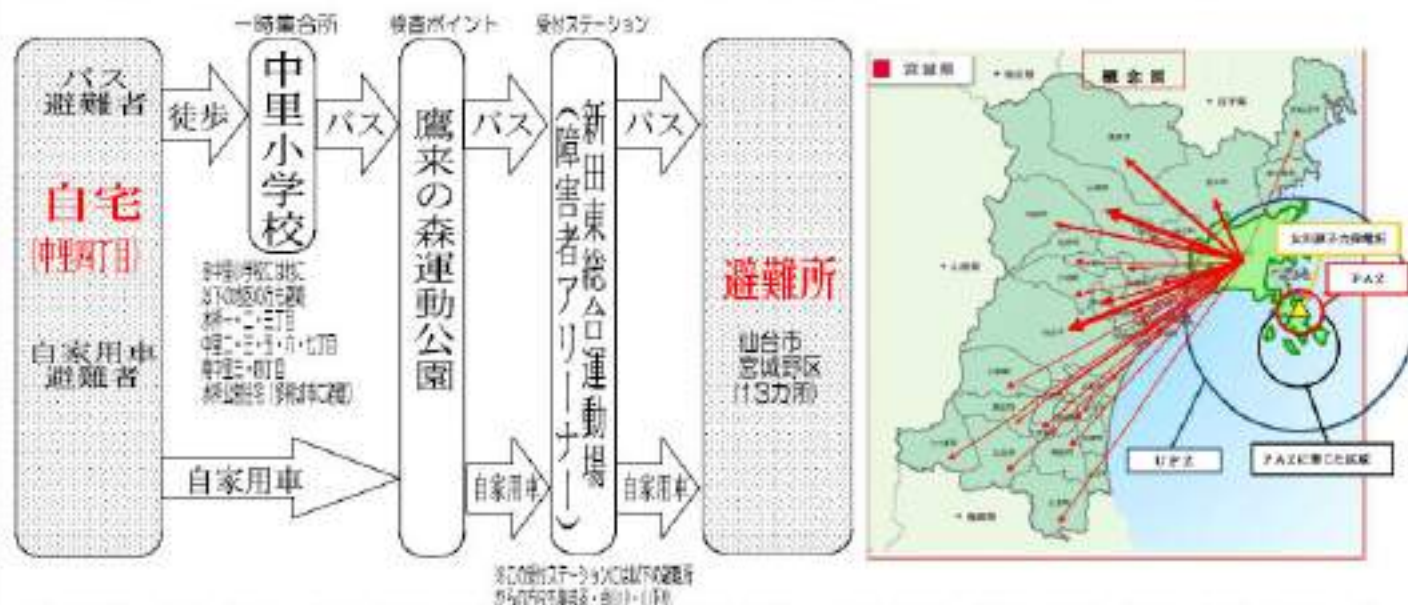
一時集会所から受付ステーションまでの避難経路

(第一経路) 中里小→石巻バイパス→国道45→松島町愛宕交差点右折→県道8→国道4→新田東総合運動場

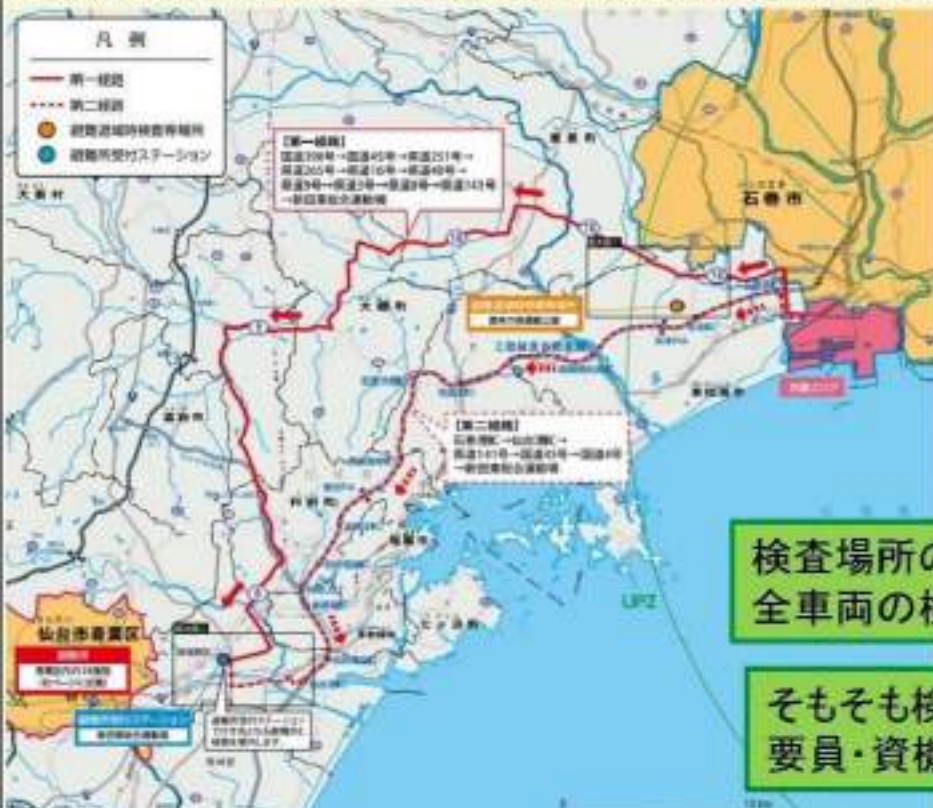
避難経路図

- 市より避難指示があった場合は、以下の第一経路(—)により、避難先へ向かっていただきます。
- 必ず以下の「避難経路の経路案内」と「避難所受付ステーション」を経由してから、案内された「避難所」に向かってください。
- 災害の状況に応じて、第一経路以外の経路で避難するよう市から指示することがありますので、市の指示に従って行動して下さい。

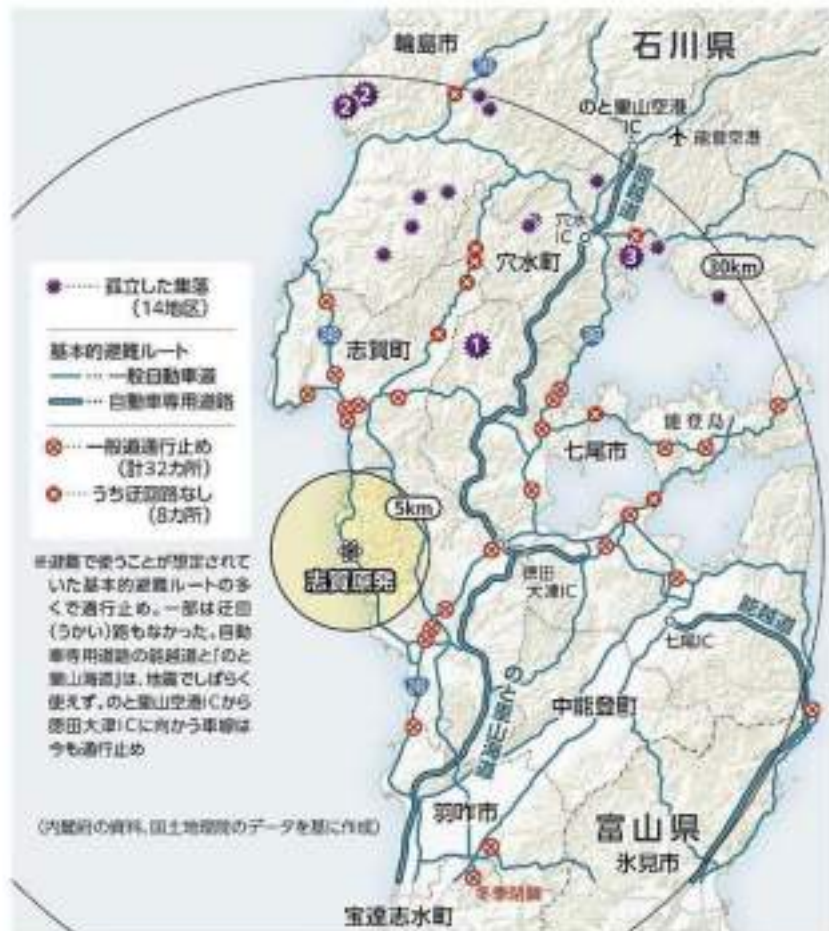
能登半島
地震

志賀原発30km圏内
通行止め32か所 孤立14集落

- 孤立した集落 (14地区)
- 基本的避難ルート
 - 一般自動車道
 - 自動車専用道路
- 一般道通行止め (計32か所)
- うち迂回路なし (8か所)

※避難で使うことが想定されていた基本的避難ルートの多くで通行止め。一部は迂回(うかい)路もなかった。自動車専用道路の能登道と「のと能登海道」は、地震でしばらく使えず。のと能登空港ICから伊田大津ICに向かう車線は今も通行止め

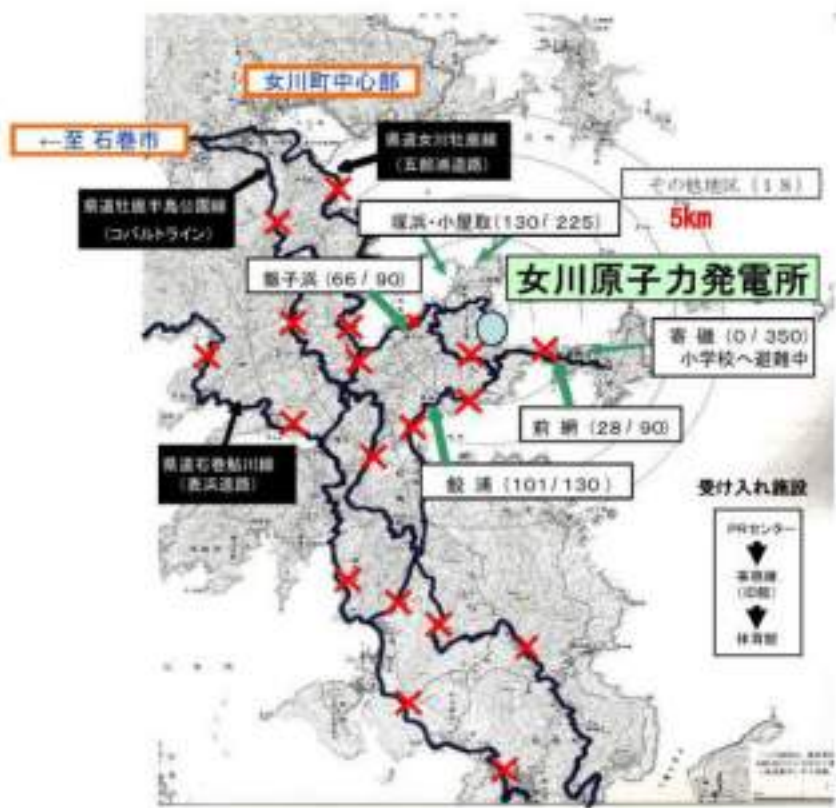
東日本
大震災

女川原発5km圏内+α
通行止め19か所 孤立13集落

孤立集落
13地区
(毎日新聞
2021/4/9)

凡例: H23.3.14時点の(避難者数/住人数)
×: 震災直後の道路寸断箇所
(その他寸断箇所多数あり)
